PFARRAMT SANKT ANNA KARLSFELD

Projektbeschreibung:

Kategorie
kirchliches Gebäude + Innenausbau

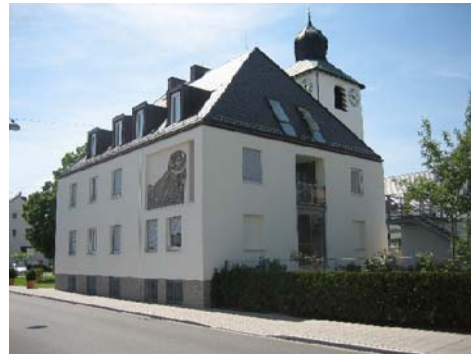
Ostansicht mit Sgraffito "Das Auge Gottes über der Mosslandschaft"

Mit der Sanierung des straßenseitigen Sgraffitos und der Gestaltung der hofseitigen Buntglasfenster in den Kirchenfarben wird die Funktion des Gebäudes hervorgehoben.

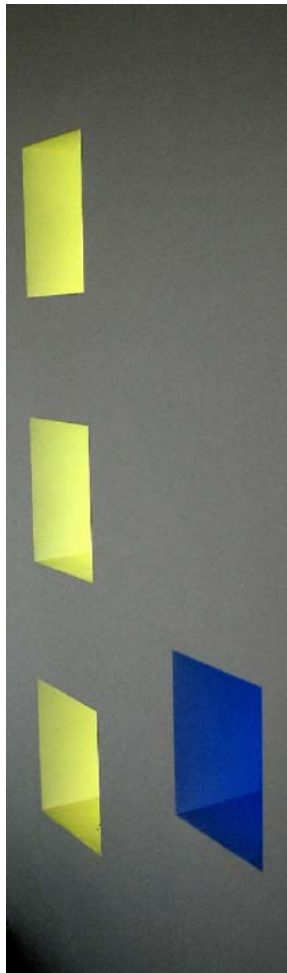
innen
Glasfenster in Kirchenfarben
außen
